河南省驻马店市汝南县 53 号地块 土壤污染状况调查报告

提交单位：汝南县自然资源局

编制单位：河南卓文环保科技有限公司

日 期：二〇二三年六月

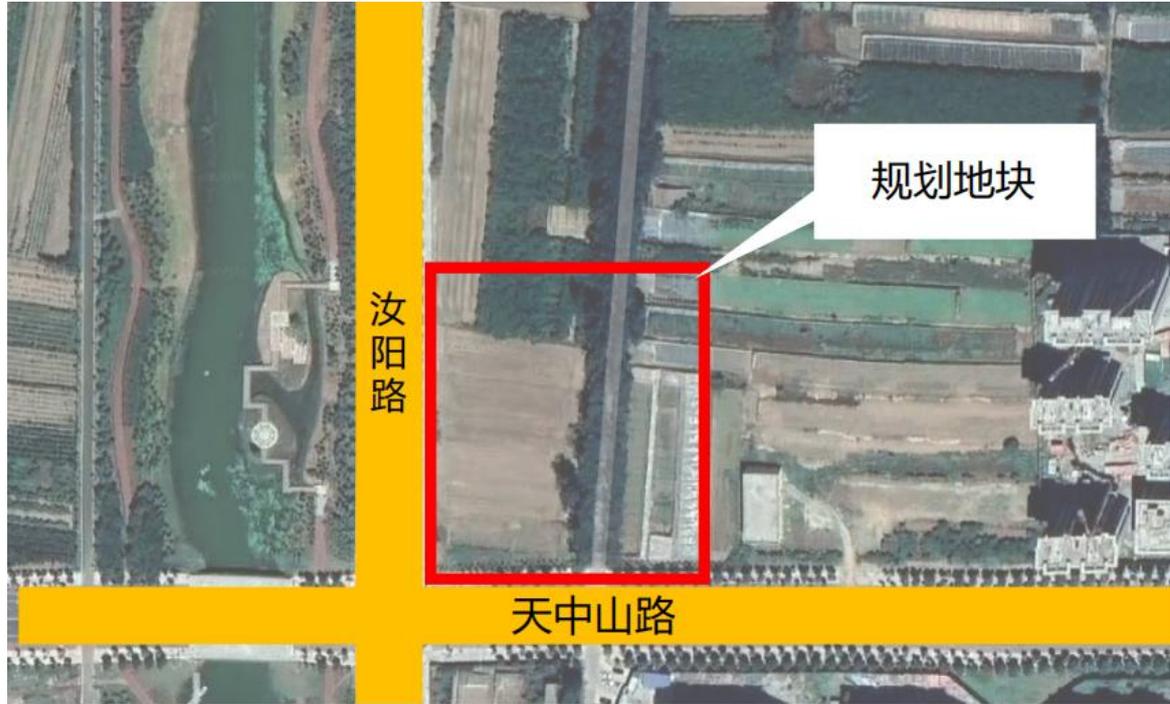
图 2.2-1 项目调查地块位置

河南省驻马店市汝南县 RN-2022-53 号地块位于天中山路北，汝阳路东，面积为 18470.05m²（27.71 亩）。（该面积不包含周围道路，本次只对地块内进行调查）。地块拐点示意图见图 2.2-2，地块 CGCS2000 坐标系系拐点坐标见表 2.2-1 所示。

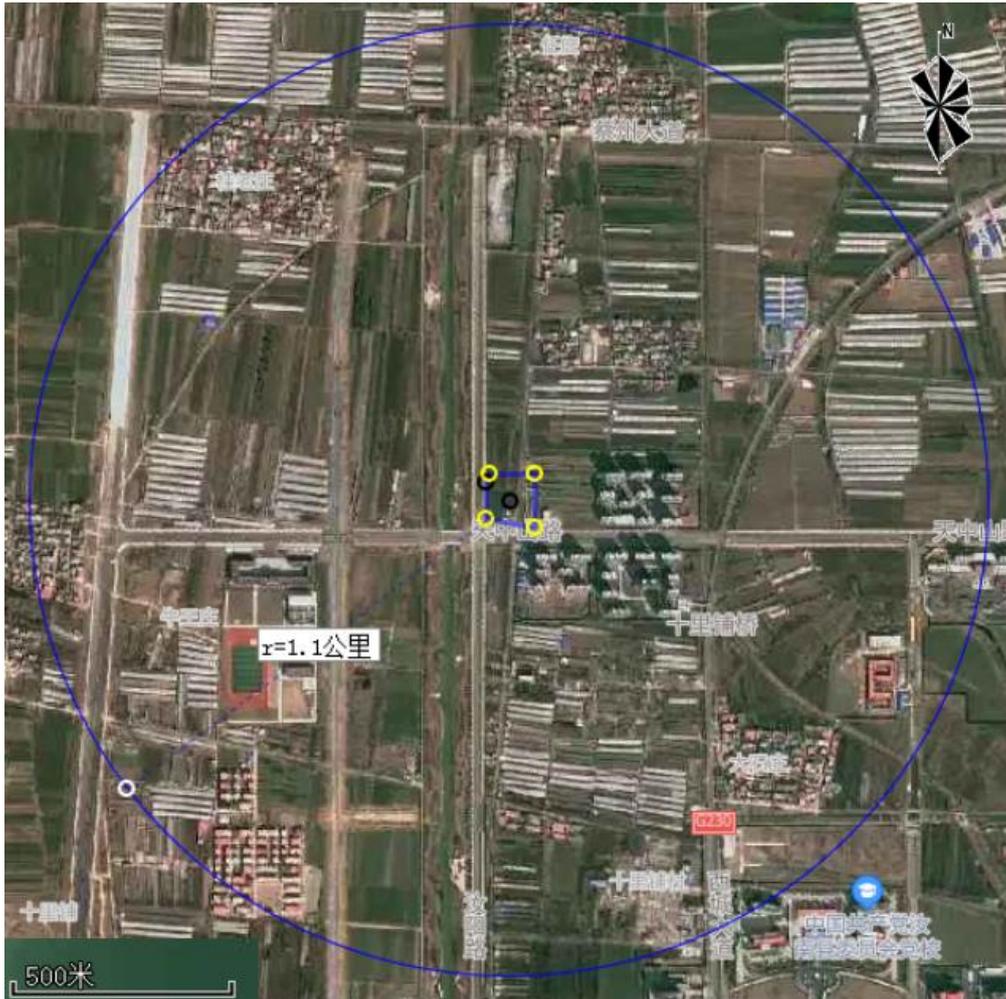
图 2.2-3 本项目地块周边调查范围图

本地块半径约 150 m, 周边调查范围以地块中心坐标点(经度 114.31674063°, 纬度 33.01410206°) 为基准外扩 1.1 km (见图 2.2-3), 北侧至任庄, 东侧至银庄, 南侧至十里铺, 西侧至牛王庄。本次周边调查的主要目标为地块周边外扩 1.1 km 范围内的医院、学校、企业、居民区、农用地等。

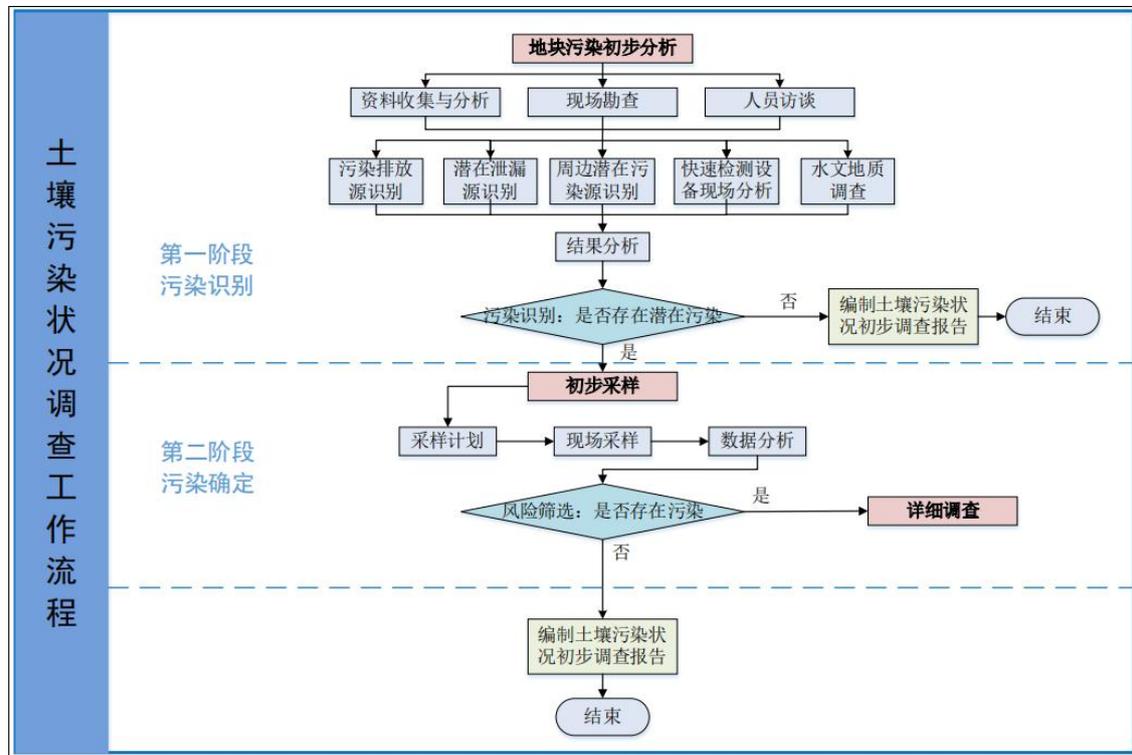
图 2.4-1 项目调查技术路线图

根据《建设用地土壤污染状况调查技术导则》(HJ 25.1-2019), 首先开展地块土壤污染状况调查第一阶段工作, 主要通过资料收集与分析、现场踏勘、人员访谈等方式, 尽可能完整的收集地块当前和历史使用情况、污染物产生及排放情况, 掌握地块现状, 然后对地块的环境状况进行分析评价, 根据潜在污染情况确定是否开展第二阶段调查活动。技术路线详见图 2.4-1。

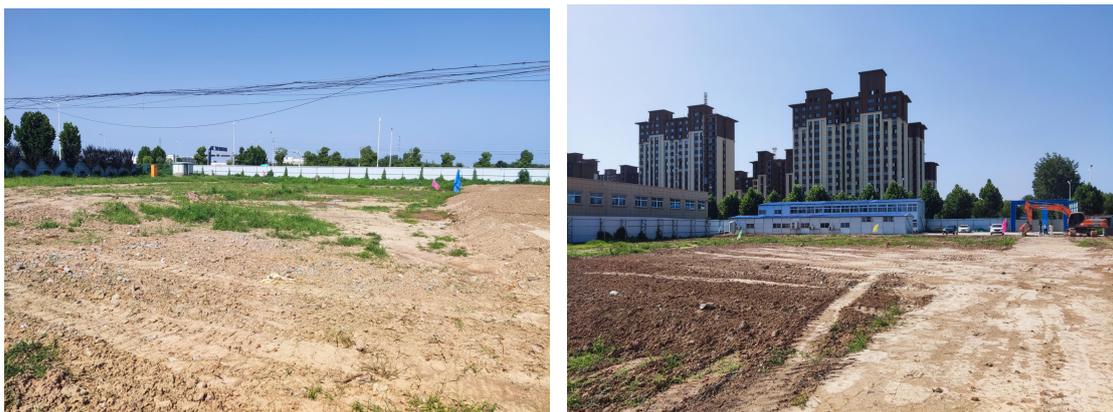
图 3.1-3 调查地块地貌现状

河南省驻马店市汝南县 RN-2022-53 号地块位于天中山路北，汝阳路东，面积为 18470.05m²（27.71 亩）。据现场勘查，可知该地块所处地貌类型为冲洪积平原，地表大部为第四系全新统冲洪积相粉质粘土、粉土。地势平坦开阔。该地块内地形，地貌现状见图 3.1-3。

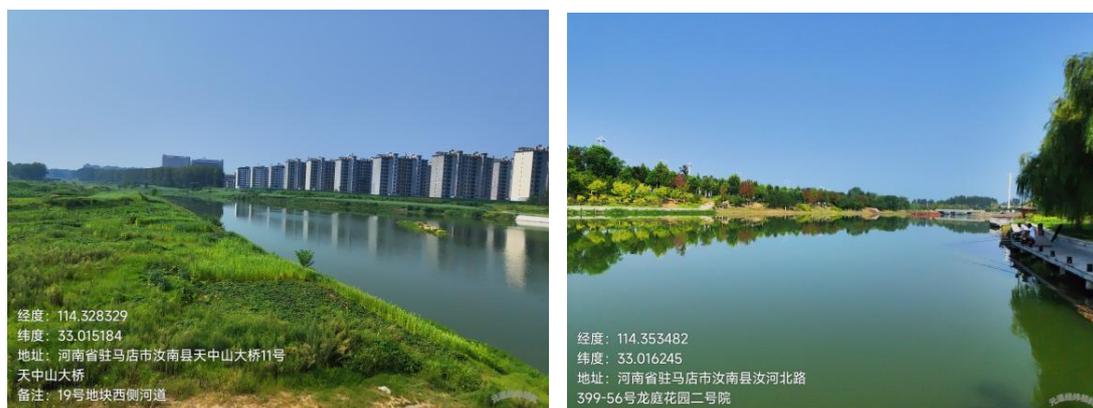
图 3.1-4 地块东侧汝河河道现状

汝南县共有大小河流 119 条，水库 3 座，比较著名的有汝河、北汝河、臻头河、文殊河、吕岗河和宿鸭湖水库等。其中汝河是淮河支流洪河的重要支流，发源于河南省泌阳县，经罗店镇大王桥西至王岗镇孔寨村入境，流经罗店、古塔、三桥、王岗等乡镇，最终汇入大洪河。境内总长度 60.58 km，流域面积 2277 km^2 。根据收集到的资料显示，汝河年平均径流量约 $7.84 \times 10^8 \text{ m}^3$ ，径流主要集中在汛期 6-9 月，占全年径流量的 70%。汝河有稳定的水量补给，补给来源为地下水和降雨。汝河在汝南县主要承担着改善生态环境的功能。

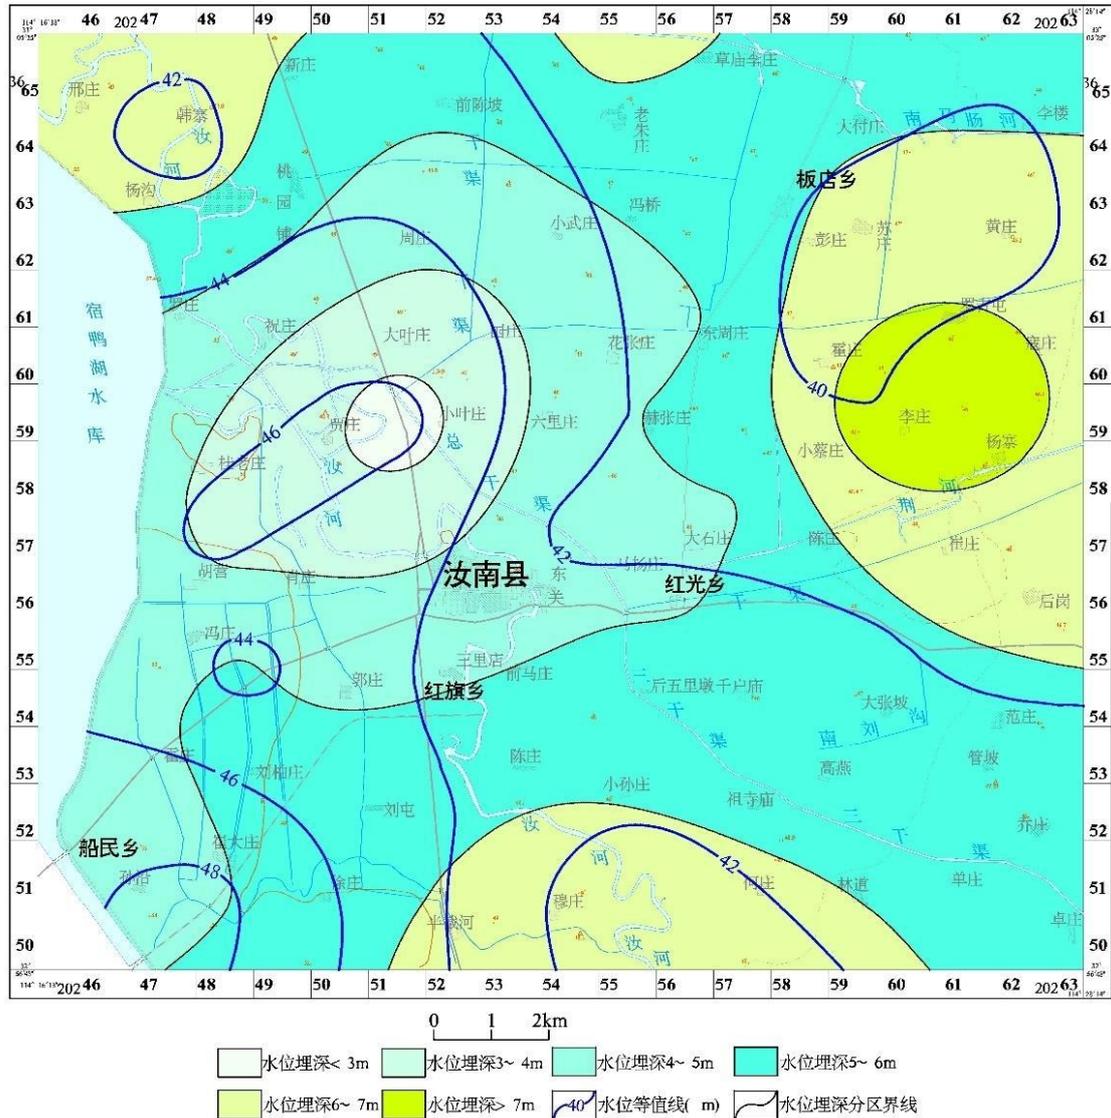
图 3.1-6 浅层地下水埋深及等水位线图

根据地下水长期监测资料，汝南县浅层地下水动态类型主要以降雨入渗—蒸发型及降雨入渗—开采型为主。在农村以降雨入渗—蒸发型为主，多年平均地下水埋深在 2~4 m 之间，雨季接受降水补给，水位普遍回升；旱季地下水受强烈的蒸发及径流影响，地下水位缓慢下降。在城郊区开采较频繁，以降雨入渗—开采型为主，地下水埋深在 4~6 m 之间，水位动态总体受开采控制，一般只在丰水期接受降水补给水位回升。

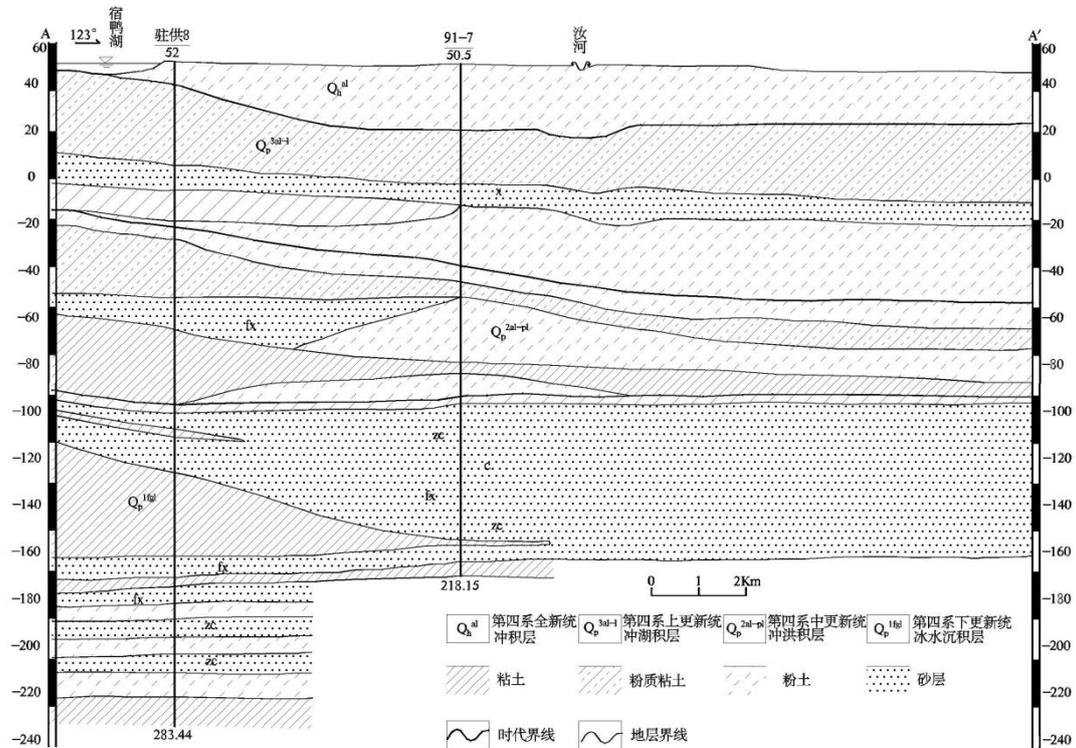
图 3.1-7 水文地质剖面图

该地块内部及周边的含水层岩性主要为上更新统粉土、粉质粘土，淤泥质粉土、粉质粘土夹中细砂层、细砂层及全新统粉土、粉质粘土，粘性土层组成，垂直节理、裂隙发育，水位埋深 3~4 m。顶板埋深 4~15 m，底板埋深 23~25 m，单层厚 6.30~19.47 m，岩性为中细砂、细砂。

区内浅层地下水赋存于第一个相对隔水层（埋深 70m）以上的孔隙裂隙含水岩组中，底界深度约 50~70m，可见 1~2 层砂层，砂层岩性为中细砂、细砂及泥质粉细砂，累积厚度 1.7~19.47m，砂层厚度、岩性在剖面及平面上分布变化较大，多呈透镜体状，富水程度变化显著。区内沿整庄、西关、南关一线均有分布，顶板埋深 4~42.5m，底板埋深 23~44m。浅层地下水为潜水，水位埋深雨季 0.3~

2.9m，地下水流向基本与地形一致，由西向东。

浅层含水层（组）富水性分区比较单一，测区均属于 1000~3000 m³/d 的富水区（图 3.1-7）。

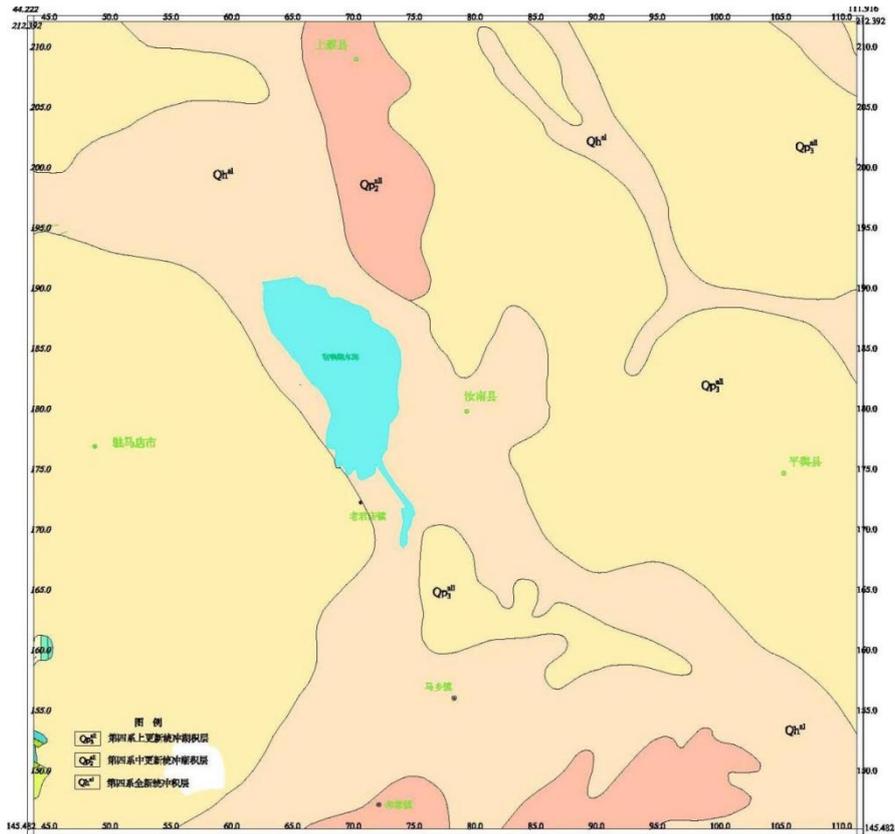
图 3.1-8 汝南县工程地质简图

该地块内地貌形态主要为冲积低缓平原。岩体工程地质为第四系全新统冲积层（Qh^{al}），岩性为黄褐、灰黄色的粉质粘土、粉土、粉细砂。第四系覆盖层厚度大于 50.0 m，地块土类型为中软土，场地稳定性较好，建筑场地抗震为一般地段。地基土承载力为 120 KPa~250 Kpa，建筑场地类别为 III 类，特征周期值为 0.45 s。地块 40.0 m 深度范围内主要为第四系全新统、上更新堆积物。属冲洪积相。地块内部未发现活动断裂、崩塌、以及采空区、地面沉降等影响工程稳定的不良地质作用。

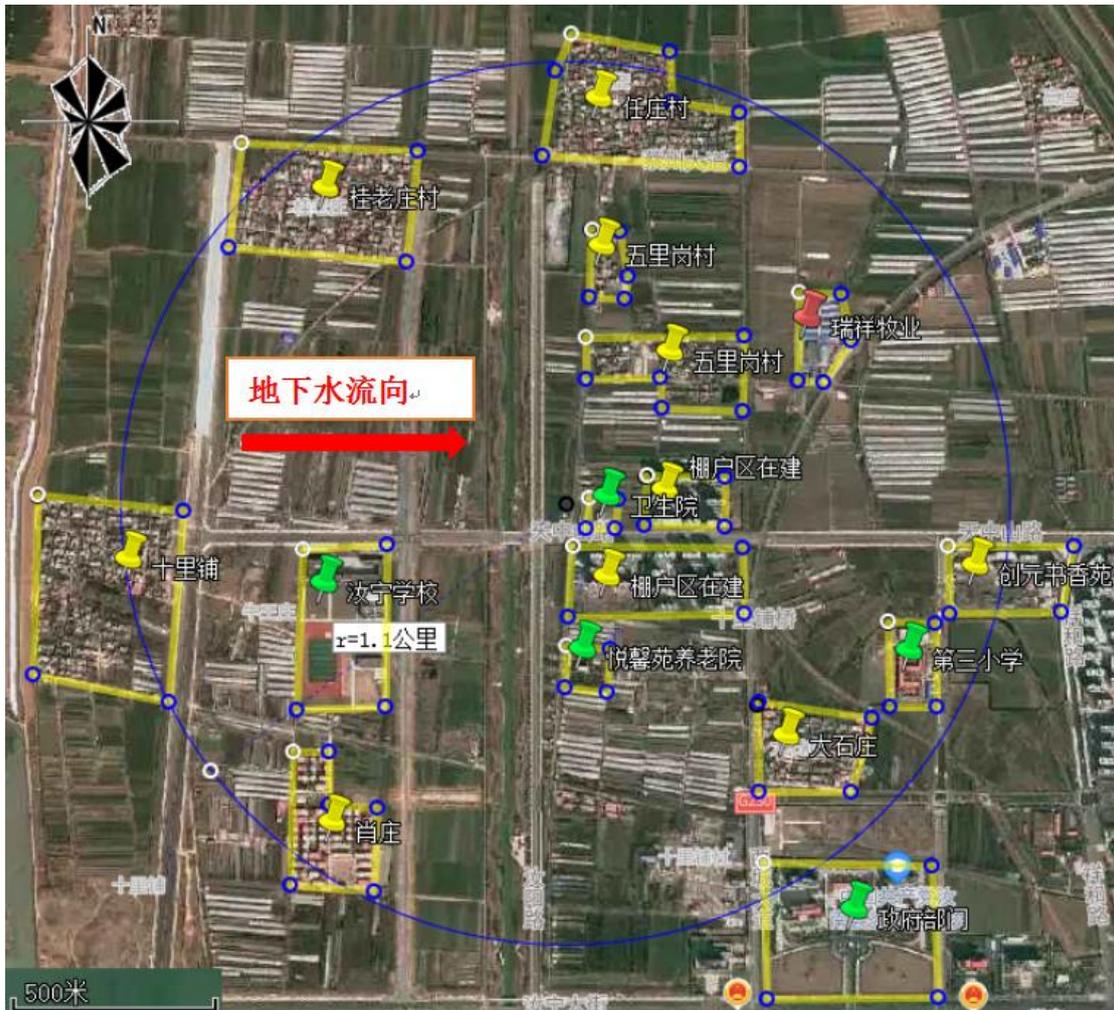
图 3.2-1 地块周边环境敏感目标与地块相对位置

河南省驻马店市汝南县 RN-2022-53 号地块位于天中山路北，汝阳路东，面积为 18470.05 m²（27.71 亩）。地块调查范围四至：西至汝阳路，南至天中山路，东至宿鸭湖卫生院，北至五里岗村农田。地块四周为卫生院、农用地、道路等，周围没有特别需要保护的文物古迹和自然保护区。地块周边敏感目标较少，主要涉及居民区、公共服务部门、学校和企业，分别为十里铺、肖庄、大石庄、任庄、桂老庄、五里岗、创元书香苑、在建棚户区和悦馨苑养老院、宿鸭湖卫生院、汝南县汝宁学校、汝阳县第三小学、河南省汝南县瑞祥牧业有限公司。项目周边环境敏感目标详见表 3.2-1，周边 1km 范围内环境敏感目标与地块相对位置示意图见图 3.2-1。

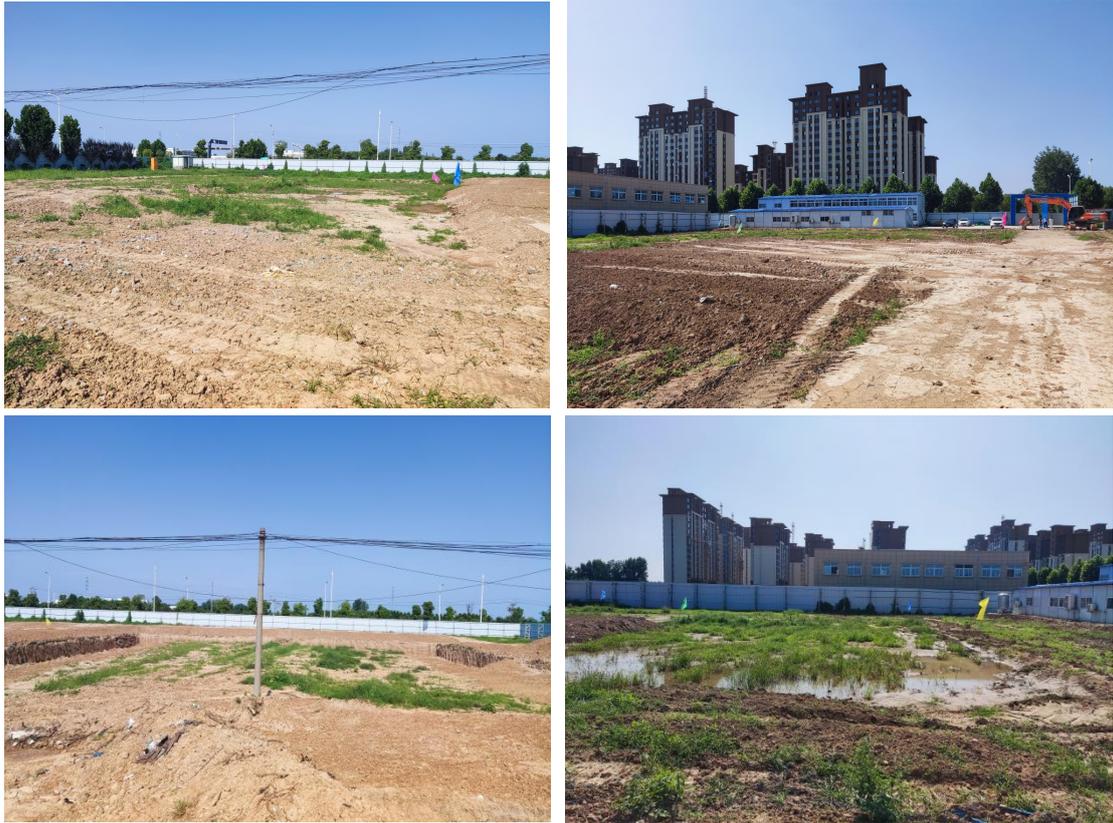
图 3.3-1 调查地块现状图

根据 2023 年 6 月 26 日的现场踏勘情况，该地块周边除了卫生院和在建棚户区，周边均属于农用地，种植农作物和树木。地块内部正由施工方进行土地平整，地下无管线，也未发现有其他工业性质固废和被污染的迹象。地块现状照片见图 3.3-1。

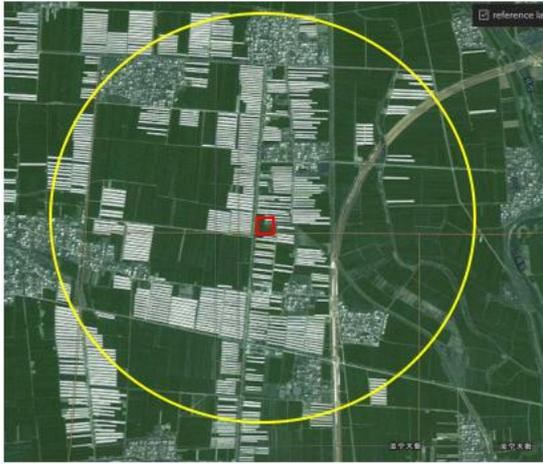
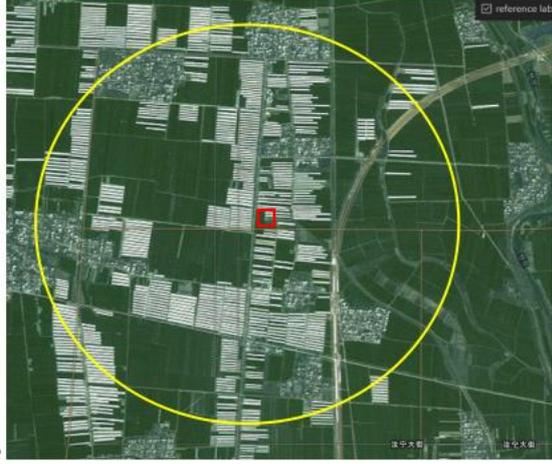
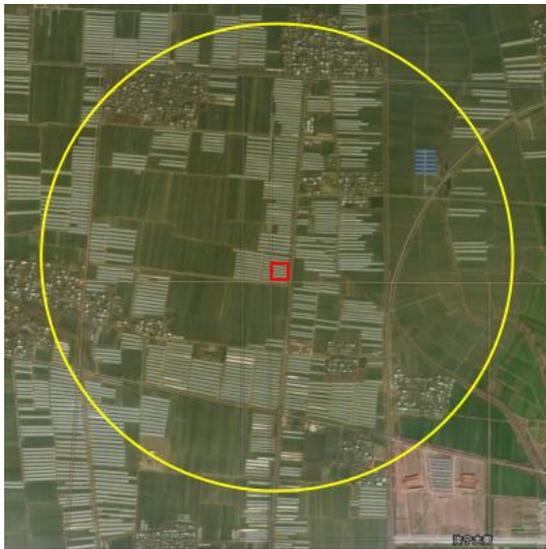
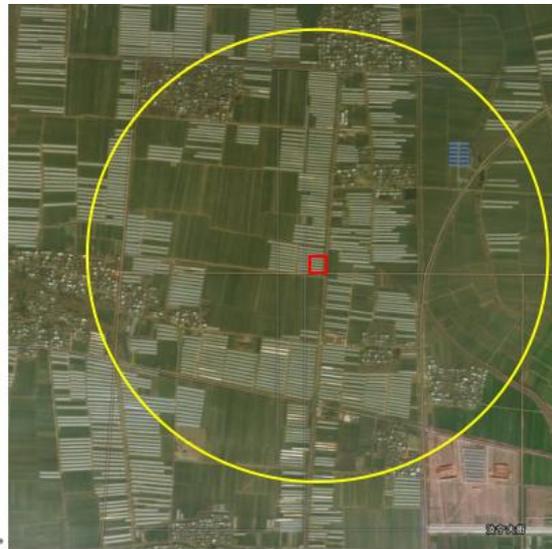
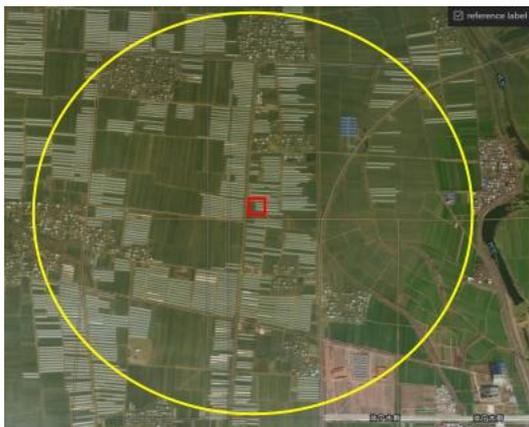
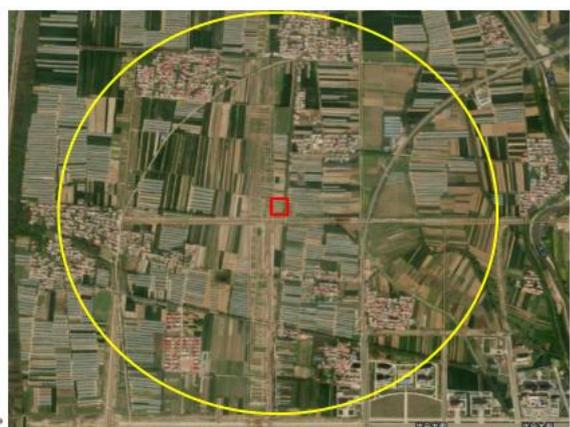
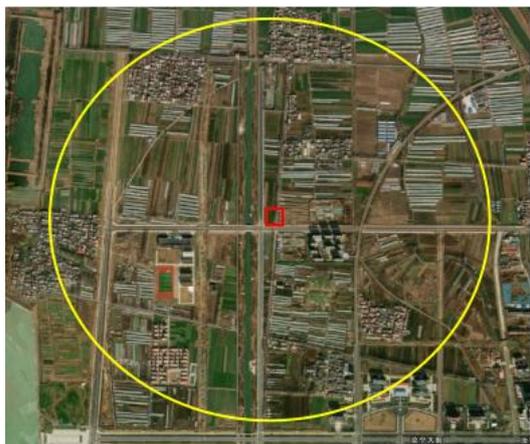
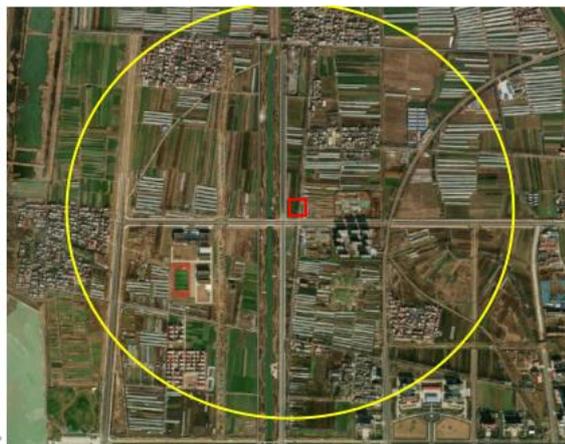
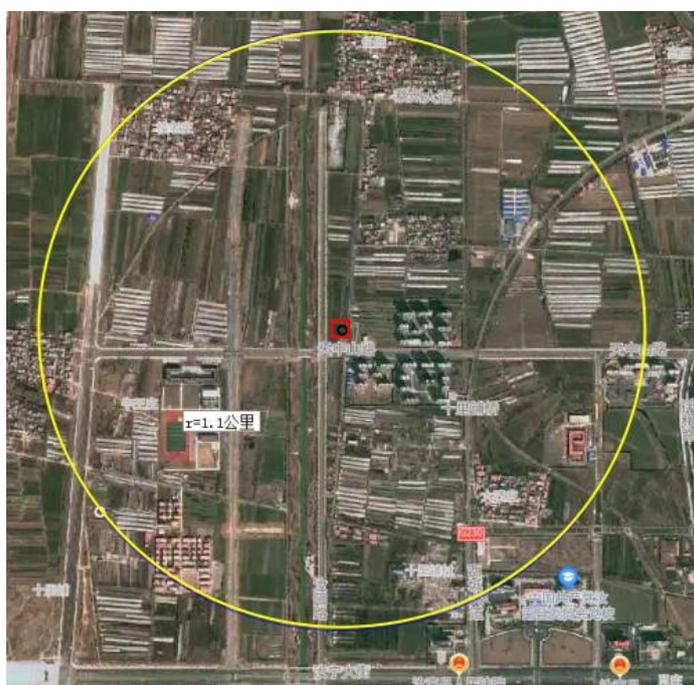
图 3.3-2 调查地块及周边 2015 至 2023 年卫星影像图

通过资料收集、现场踏勘和人员访谈，并结合历史影像卫星图（最早能追溯至 2015 年），了解到地块的用地历史情况，地块历史用地情况汇总见表 3-3，卫星影像图见图 3.3-2。

根据收集的资料进行分析，该地块用途历史上仅作为农用地。该地块内未发现进行过工业生产活动及规模化养殖、有毒有害物质存储、危险废物及固体废物存放与倾倒、固废填埋，外来污染土壤转运等，也未发现工业废水污染，未发现潜在污染源。目前该地块为农用地。该地块未发现被污染迹象。

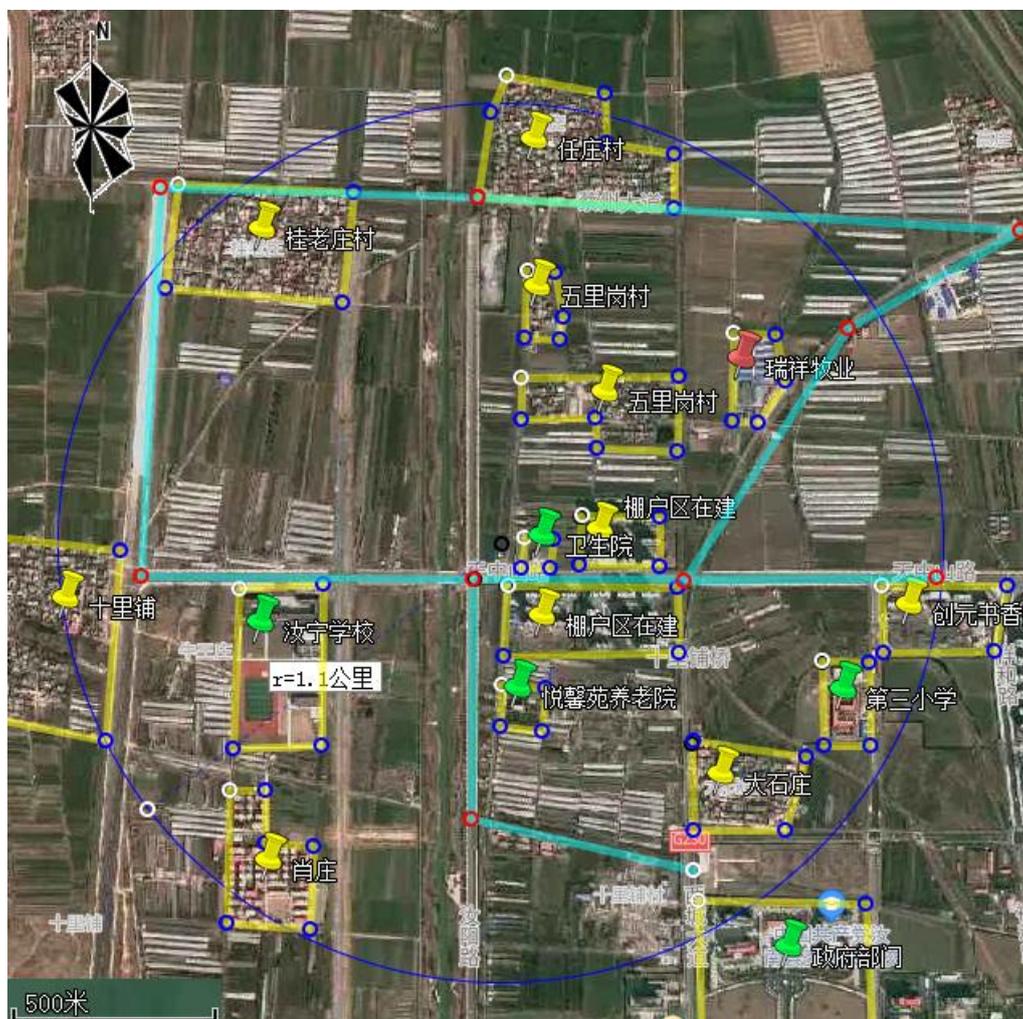
图 4.3-1 踏勘路线图

踏勘、人员访谈。现场踏勘的目的一是对收集到的资料核实其准确性；二是获取通过文件资料无法得到的信息。主要针对地块内的环境、敏感受体、构筑物及设施、现状及使用历史等进行现场勘查、观察、记录地块污染痕迹。（调查路线详见图 4.3-1）调查地块现场踏勘情况如下：

本次踏勘范围以地块内为主，并包括地块 1km 范围内的周边区域。根据资料收集和人员访谈结果可知，该地块以往为农用地和村庄，预计规划其土地用途为公共服务用地。根据 2023 年 6 月 26 日现场踏勘结果显示，该地块内部为农用地。地块周边长有少量杂草、树木。地块历史时期内不涉及工业企业用地，未发现曾作为工业固废、危险废物等堆场使用，未发现曾发生过其他环境污染事故。

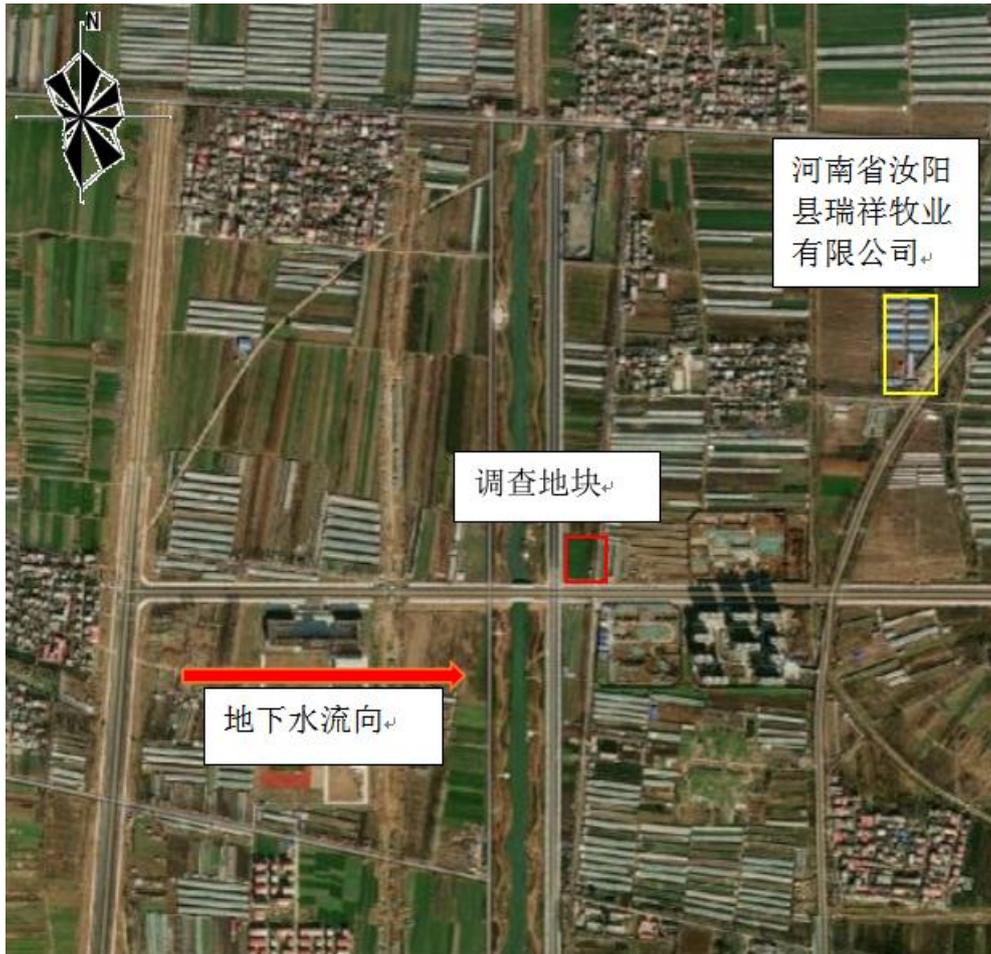
图 4.3-2 地块周边 1 km 范围企业分布图

该地块周边企业有 1 个，为河南省汝南县瑞祥牧业有限公司，位于地块东北 650 m，具体位置见图 4.3-2。

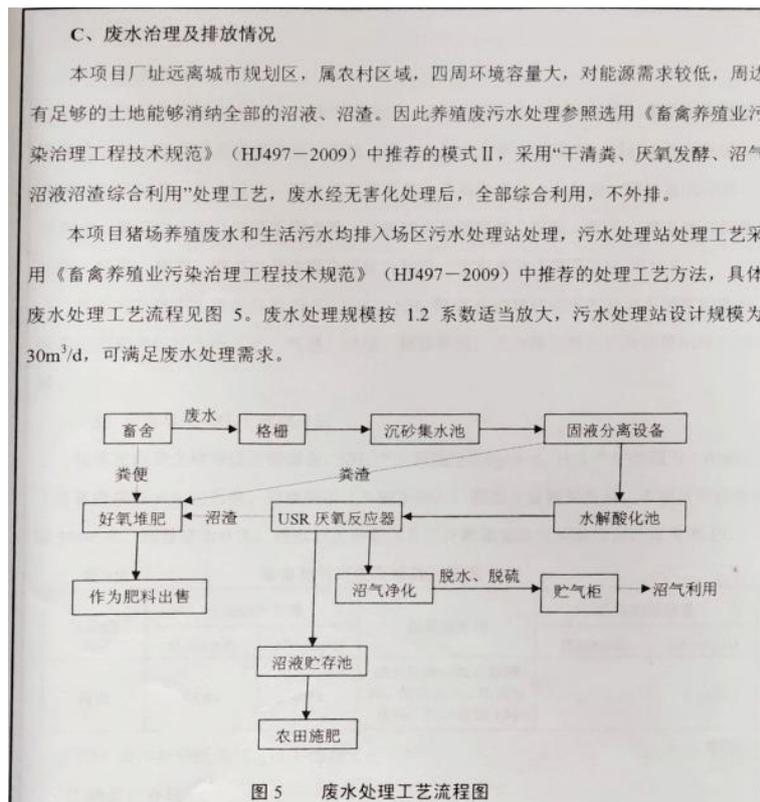
图 4.3-3 瑞祥牧业有限公司环评资料

根据该企业环评报告和环评批复资料（如图 4.3-3），该公司建有污水处理站，生产实施过程中产生的废水经联合工艺处理达标后，全部用于农田灌溉，不进行外排。产生的固废主要为猪粪和污泥，猪场采用干清粪工艺，干清粪暂存于养殖舍西部，采用好氧堆肥技术进行无害化处理，定期作为有机肥原料外售。

根据调查结果显示，河南省汝南县瑞祥牧业有限公司产生的废水和固废均不会对周边土壤和地下水环境产生影响，而且该关闭企业位于本次调查地块地下水流向的下游方向，因此，不会对调查地块的环境产生影响。
